Pompetta tergicristalli Inteuropa per Alfa Romeo

Questa è una breve guida per la risoluzione dei problemi relativi alla pompetta tergicristalli Inteuropa per Alfa Romeo.

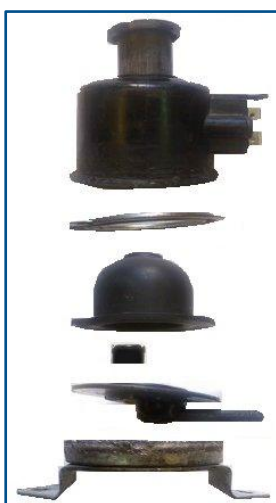
Raddrizziamo il bordo metallico ci tornerà utile successivamente.

All'interno la parte di plastica presenta un'aletta metallica che funge da interruttore per i tergicristalli, spruzziamo un po di sbloccante.

Rimontiamo tutto nell'ordine mettendo un po di silicone tra la membrana di gomma e la parte in plastica con i tubicini.

Con una pinza ripieghiamo, facendo molta forza, il bordo metallico.
